Warga Keluhkan Pengerjaan Proyek Drainase Tidak Sesuai Dengan Ekspektasi

Suhendi - TANGSEL.ASPIRASIWARGA.COM

May 21, 2023 - 18:46

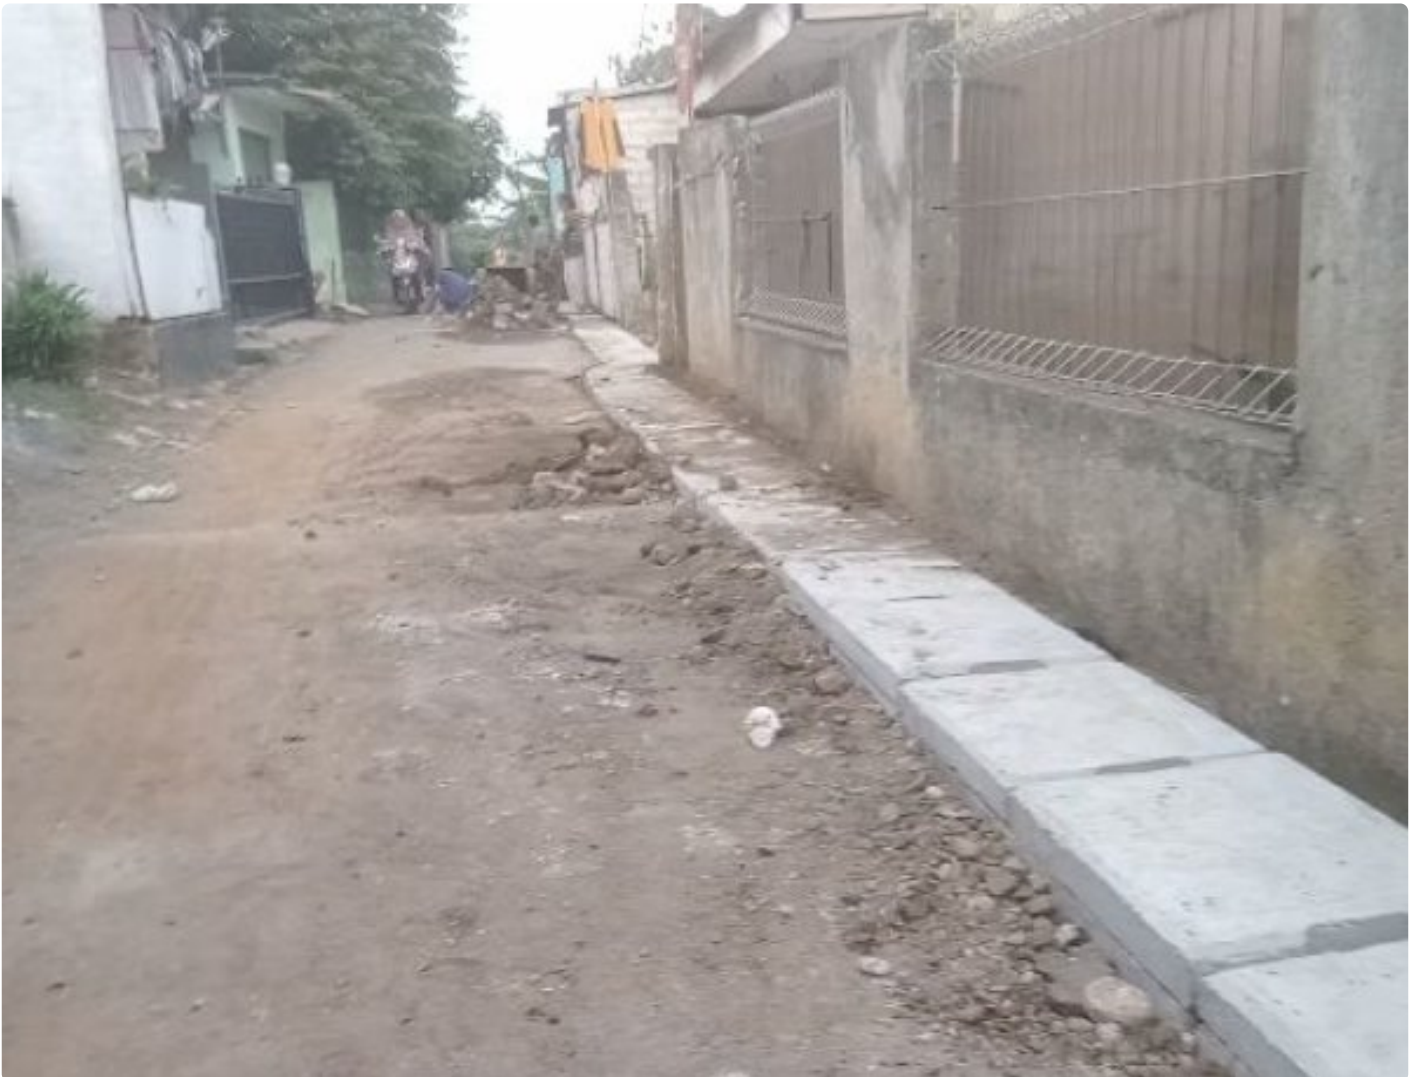
Contohnya drainase tersebut terlihat kurang dalam pemasangannya dan tidak rata dengan permukaan jalan, banyak yang menonjol ke atas tidak rata dengan jalan, sehingga ada beberapa rumah warga yang sulit untuk keluar masuk kendaraannya,” sebut salah satu warga.

Pada akhirnya awak media melakukan pengukuran langsung kepada objek yang ramai dibicarakan warga tersebut. Dan ternyata memang benar yang dikatakan warga tersebut, posisi tanam drainase memang tidak sesuai.

Terlihat beda tinggi dengan jalan, dan bukan hanya itu, setelah selesai pengerjaan pun kondisi lokasi yang dibangun drainase terlihat kotor dan berantakan, banyak tanah merah yang terbuang dijalanan sekitar sehingga membuat jalanan licin dan becek. Bukan hanya itu, pinggir-pinggir drainase baik yang disisi jalan maupun disisi rumah warga, asal disemen saja masih banyak yang bolong-bolong, tidak diakukan secara profesional oleh pihak DSDABMBK Kota Tangsel.

Dalam hal ini pihak DSDABMBK Kota Tangsel perlu adanya pengawasan dan perlu ada uji coba kelayakan tentang pembangunan U-ditch yang dilaksanakan, agar sama-sama ada contoh yang baik kepada masyarakat atas kinerja DSDABMBK yang selama ini kerjanya tidak mengutamakan mutu. (Hendi))
